Sturmschadendarstellung vom Schadenereignis vom Donnerstag den 18.01.2007

In den Abendstunden gegen 19.00 Uhr fegte über Wittenberg ein Orkan hinweg in dessen Folge das Vereinsobjekt der Wassersportgemeinschaft Wittenberg im „Alten Strombad“ in der Dresdener Straße in Höhe des Elbkilometer 213 stark beschädigt wurde.

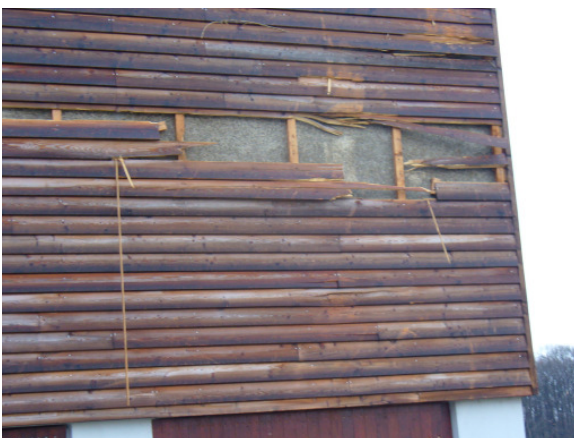
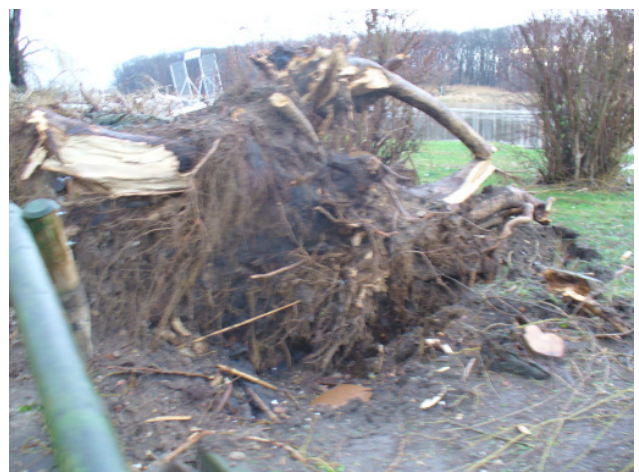
Im Innenhof hatte der Sturm die linke Pappel mit Wurzel umgeworfen und beschädigte dabei die Holzverkleidung am Giebel des Hauptgebäudes.

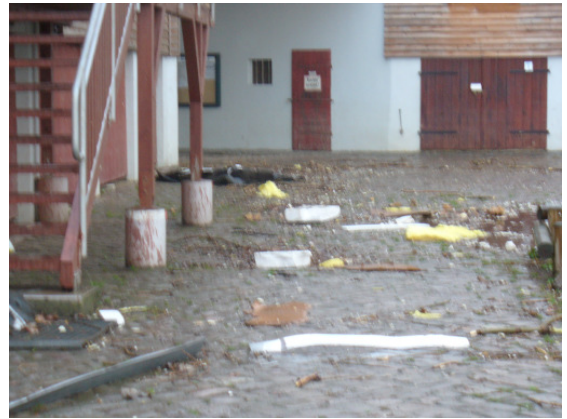
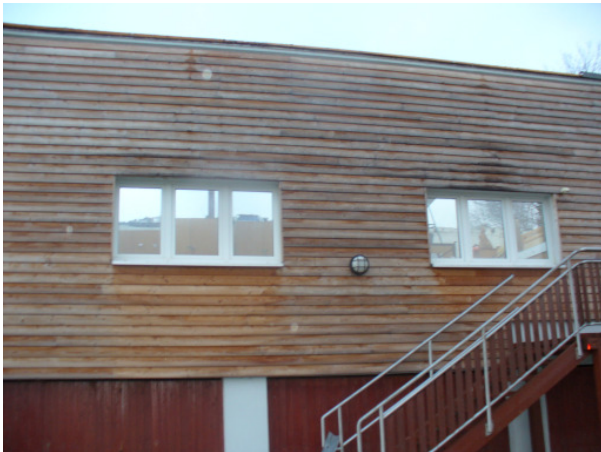
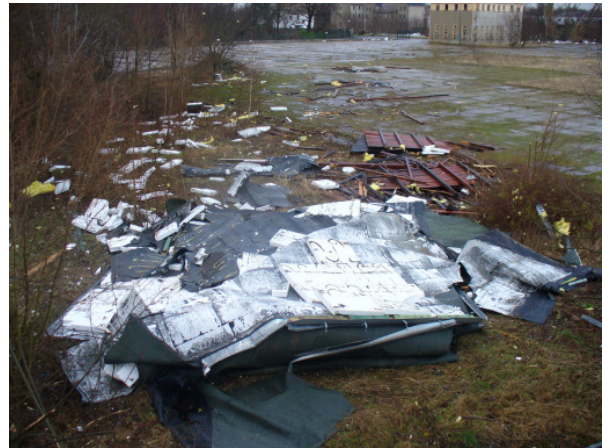
Der Sturm hatte Teile des Daches vollständig abgerissen und über das Dach der Abteilung Kanu ins benachbarte Gelände der Firma Skalar getragen.

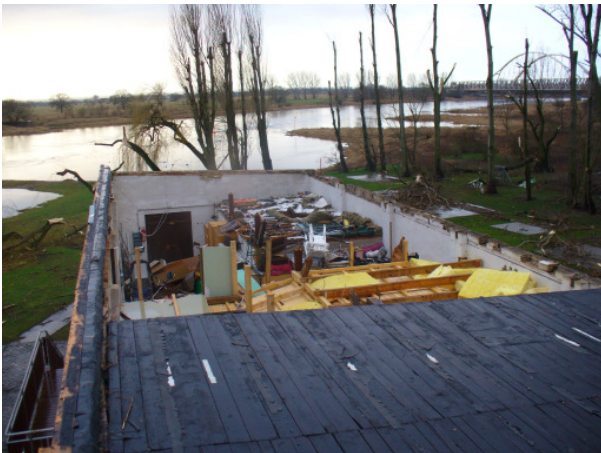
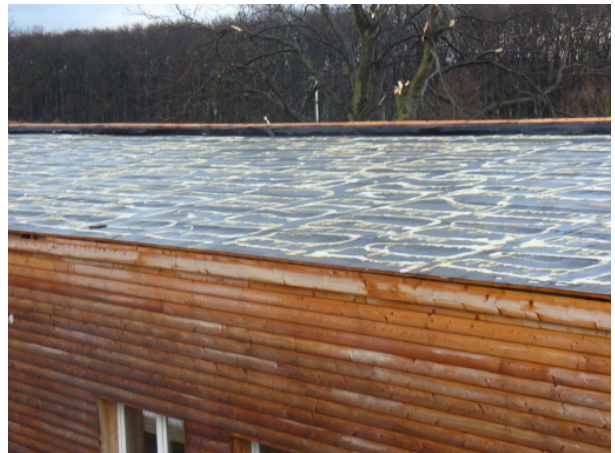
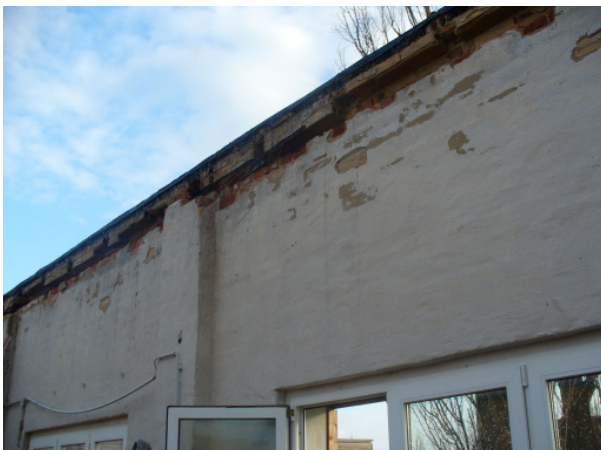
Dach der Abteilung MBT und Dach der Abteilung Segeln mit fehlender Dachbedeckung sowie Hauptgebäude mit fehlender Dämmung

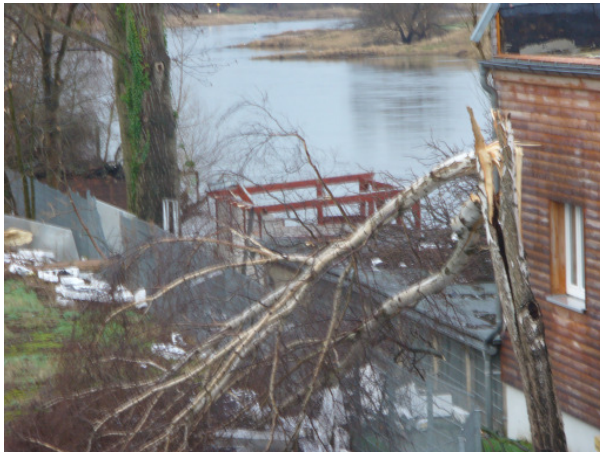
Boxenbereich der Segler mit abgedeckten und beschädigten Außenduschkplatz.

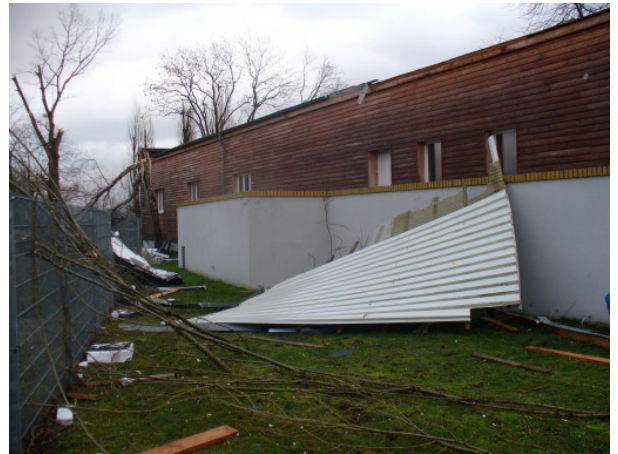
Dach vom Unterstand der Kanuten hinter dem Hauptgebäude
